## CARACTERIZACIÓN Y CONSECUENCIAS DE UN DESLIZAMIENTO EN UN ÁREA MARGINAL DEL PIRINEO ORIENTAL (CAVA, SIERRA DEL CADÍ, ENERO DE 1997)

DAVID MOLINA, JORDI NADAL & JOAN MANUEL SORIANO

*Departamento de Geografía. Universidad Autónoma de Barcelona, 08191 Bellaterra, Barcelona, España.*

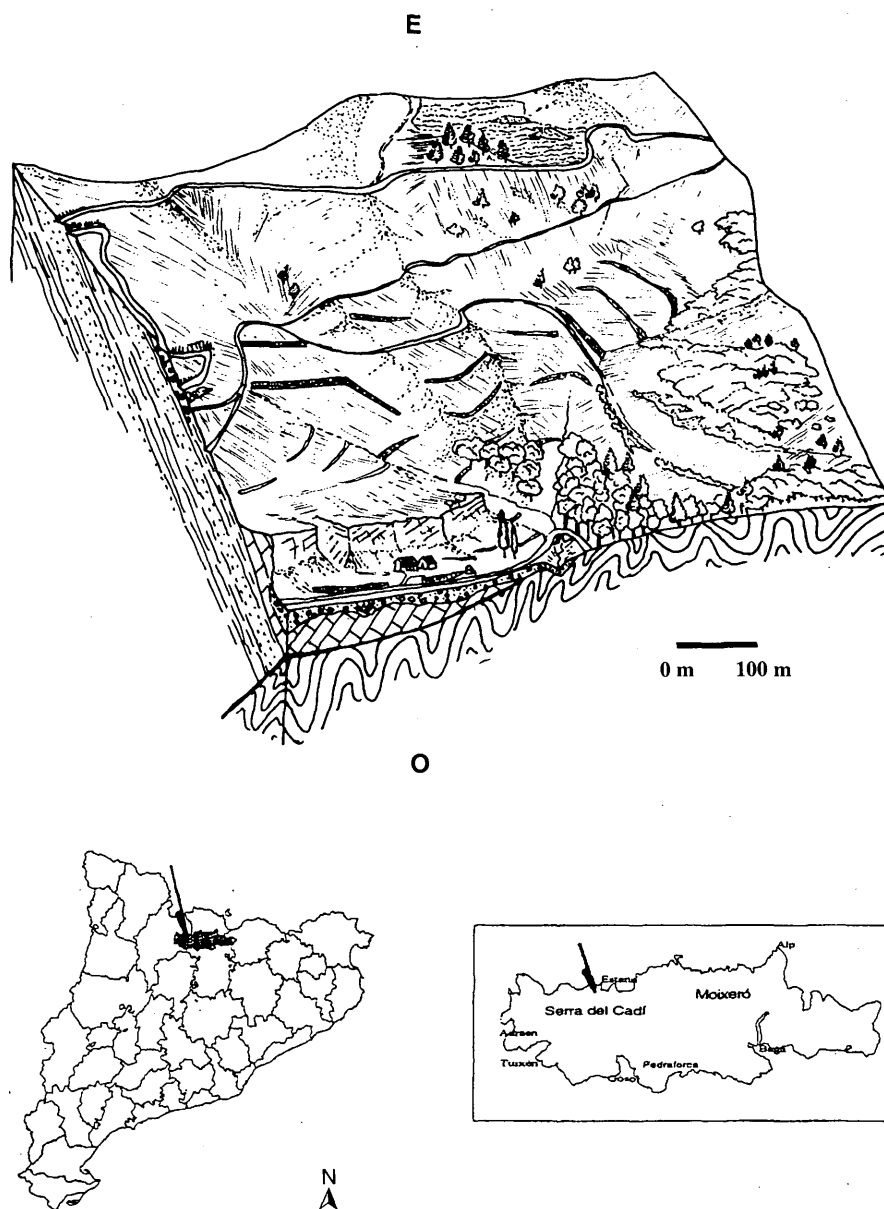
La vegetación que recubre el conjunto es mayoritariamente de tipo herbáceo o arbustivo, resultado de las sucesiones vegetales que han colonizado los antiguos campos de cultivo (mantenidos hasta 1950/60). En cualquier caso la cabecera está ocupada por una densa masa de *Pinus sylvestris*, al igual que el curso del torrente donde, además de árboles de ribera, también quedan importantes y centenarios conjuntos de *Quercus pubescens* (Figura 1 y Foto 1).

Figura 1. Situación previa al deslizamiento y mapa de situación en Cataluña y en el interior del Parque Natural del Cadí-Moixeró.  
Previous landscape to landslide and situation maps.

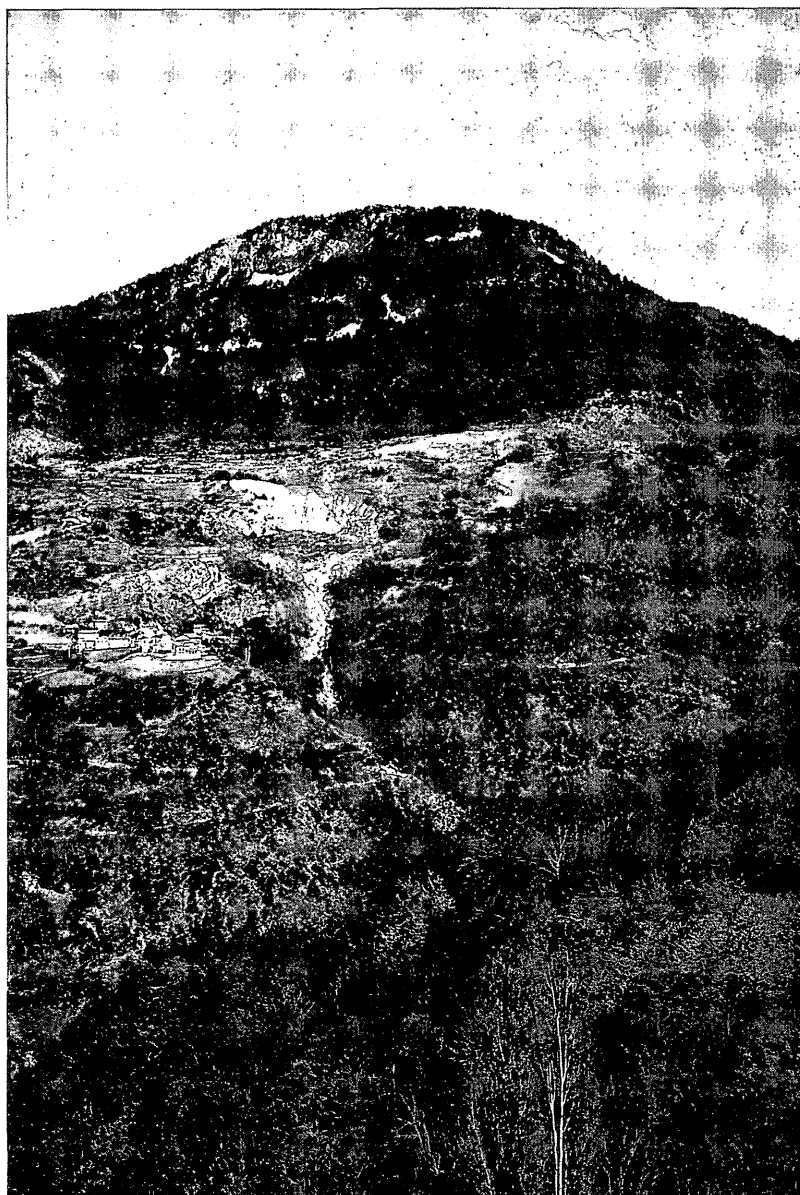
Foto 1. Imagen frontal del deslizamiento (vista hacia el este) donde se puede observar el movimiento rotacional y el inicio de la colada que separan a la izquierda el pueblo de Cava y en el extremo superior derecho de los campos, el barrio de Cal Pubill.

*Landslide from west. Cava is under the cliff and Cal Pubill houses are at the right superior corner of fields.*

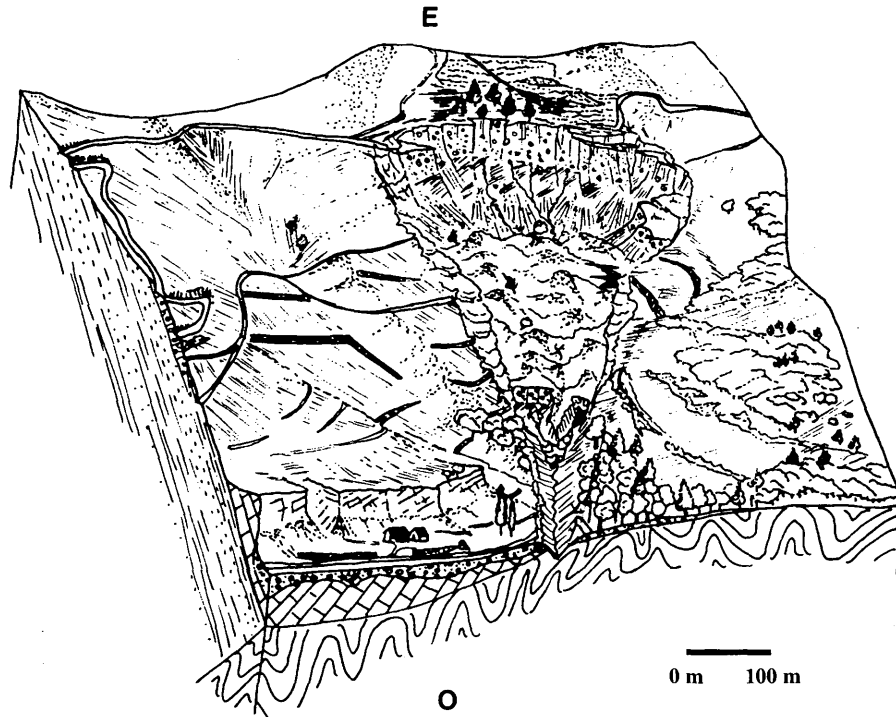
Situados en el tramo más bajo de la cuenca de recepción del torrente, antes de entrar en un marcado canal, el cambio de pendiente original que se encontraba en esta vertiente es el punto donde actualmente se sitúa la cicatriz de arranque del movimiento de masa a una cota de 1.495,28 m.s.n.m., que ocupa una longitud de 154,52 metros, con un salto entre el escarpe y la base de la fractura de 54,87 metros. El bloque desplazado se caracteriza por una forma general de tipo lobular, aunque este sector presenta numerosas grietas de distensión y rugosidades métricas y decamétricas que dan lugar a una superficie caótica. A pesar de esto, la disposición de la vegetación, suelo y materiales subyacentes mantiene una cierta estructura originaria, aunque muchos árboles han perdido la verticalidad. La disposición del bloque hundido responde perfectamente a un movimiento donde se ha producido una rotación de los materiales. Por otro lado, la cicatriz de arranque presenta un carácter marcadamente semicircular aunque como se puede observar en el diagrama correspondiente, hay una disimetría en las formas de los flancos. Este hecho se ajusta al relieve de la cuenca en esta zona donde se produce una abertura hacia el noroeste, lugar donde se han acumulado diversos cordones de materiales del lóbulo principal en forma de diques laterales, mientras que en el flanco opuesto la cicatriz de arranque se prolonga 136,95 metros (Figura 2).

Figura 2. Bloque-diagrama del deslizamiento e inicio de la colada.  
*Landslide geologic and topographic diagram.*

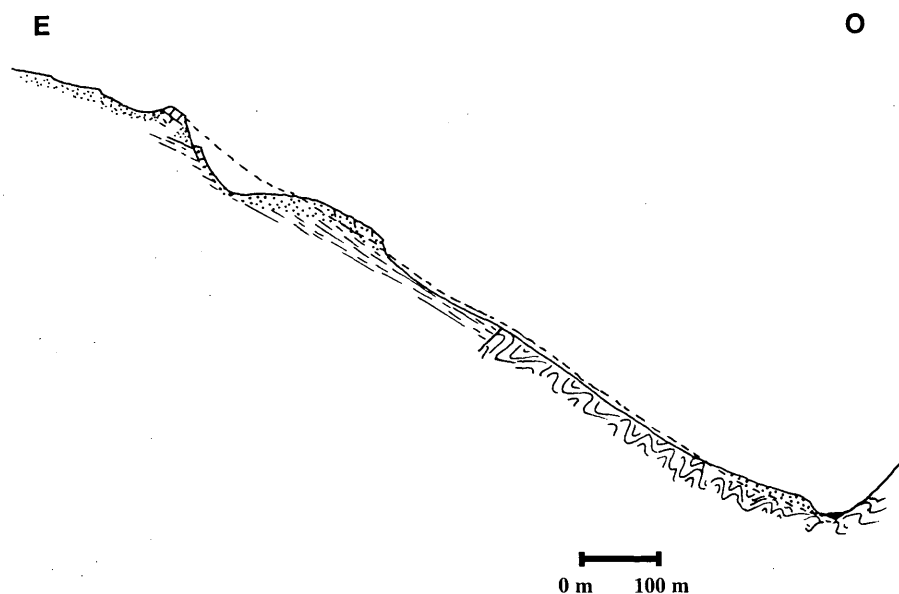
A partir de los datos del levantamiento topográfico, efectuado mediante GPS, de todo el movimiento y comparándolo con la topografía inicial, calculamos que se han movilizado 437.621 m<sup>3</sup>. El total de superficie ocupada es de 40.380,18 m<sup>2</sup>, con una densidad aproximada de 3,33 kg/l, calculándose un peso de los materiales de 1.457.278 Tm. (Figuras 3 y 4).

Figura 3. Esquema del deslizamiento.  
*Landslide profile.*

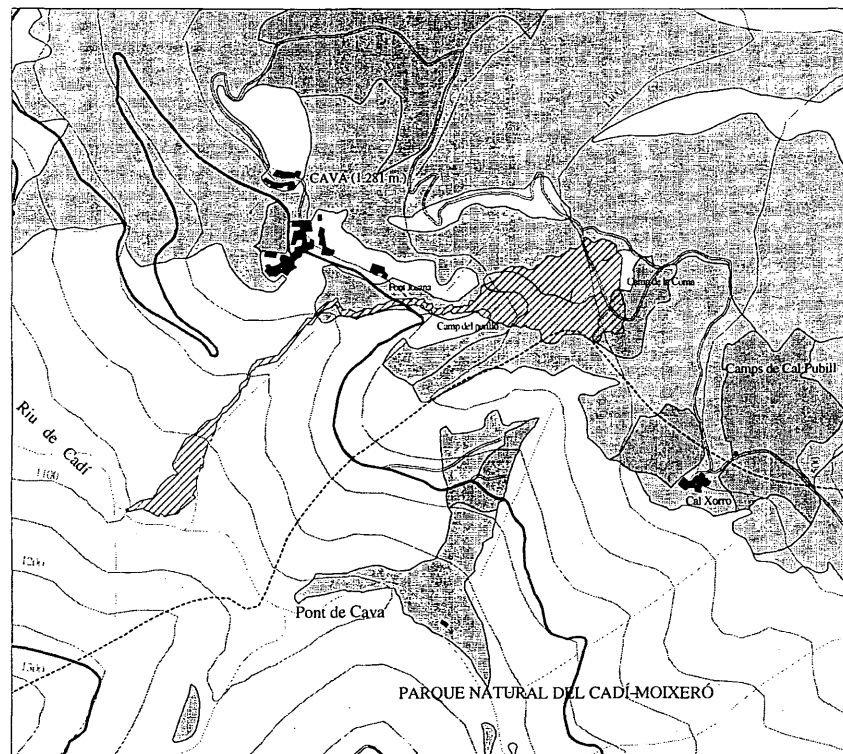
Figura 4. Zona afectada por el desprendimiento.  
*Landslide area and Cava village, abandoned and cultivated fields and roads.*
